測試方法及結果：

4. 附著性試驗(百格法)(參考 CNS 10757(確認日期: 105/04/01))

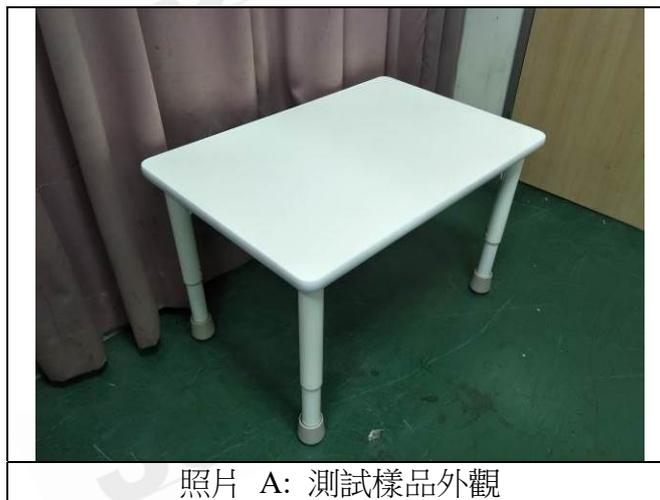
- 照片 -

樣品	結果
白色桌管	10 點

照片 A: 測試樣品外觀
